CALIBRACIÓN A CONDICIONES LOCALES EN ARGENTINA DE LA GUÍA EMPÍRICO-MECANICISTA PARA EL DISEÑO DE PAVIMENTOS RÍGIDOS

**MSc. Ing. Oscar Víctor CORDO
Dr. Ing. Marcelo Gastón BUSTOS
MSc. Ing. Pablo GIRARDI MANCINI
Ing. Miguel Oscar PEREYRA**

Escuela de Ingeniería de Caminos de Montaña. Facultad de Ingeniería,
Universidad Nacional de San Juan.

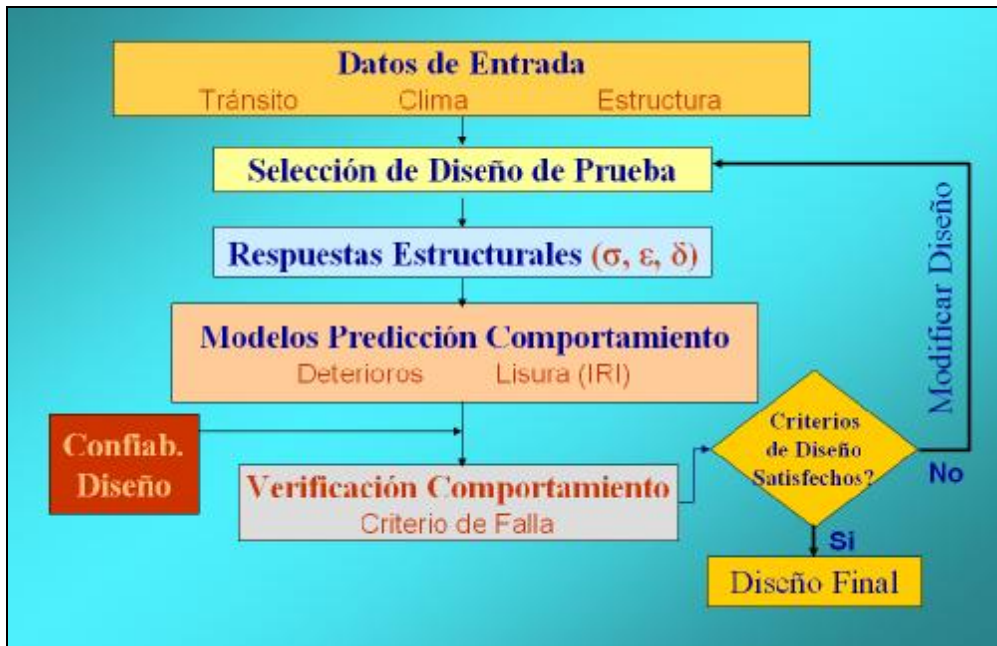
Figura 1. Procedimiento de diseño propuesta por la Guía MEPDG

En base a esta información, el programa elabora la predicción de la evolución de determinados indicadores de deterioro a lo largo del período de diseño, los cuales no deberían superar valores umbrales de deterioro previamente establecidos por el diseñador, bajo una cierta confiabilidad también predefinida por dicho usuario. Si no se cumplen estas premisas, o también si se cumplen muy holgadamente, el diseñador puede ir modificando en forma iterativa los parámetros estructurales adoptados para el diseño, hasta arribar a una solución satisfactoria. En la Fig. 1 se muestra una gráfica conceptual del procedimiento global adoptado por la Guía MEPDG para el diseño de pavimentos, aplicado en este caso al diseño estructural de pavimentos de hormigón, y en la Fig. 2 se muestra la pantalla principal del software MEPDG a través del cual se aplica el procedimiento de diseño.

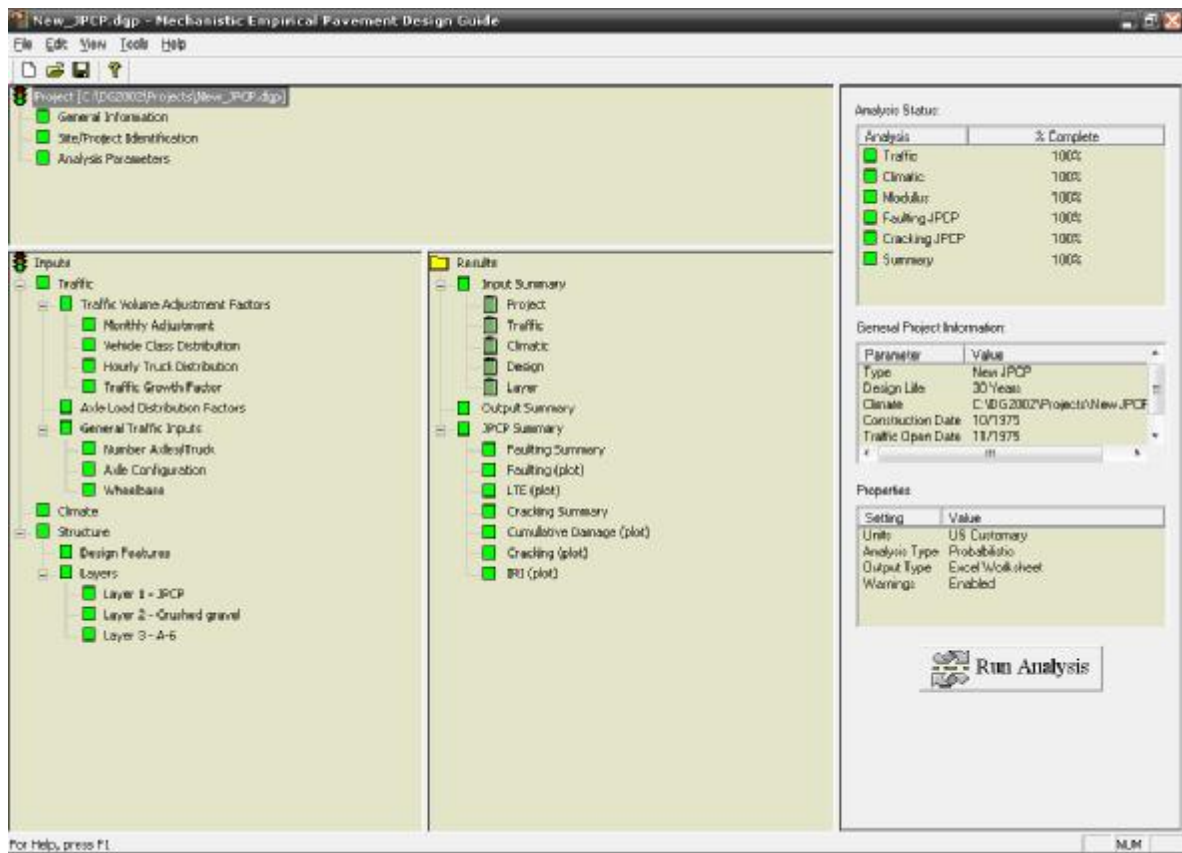
Figura 2. Pantalla principal del software MEPDG para el diseño de pavimentos

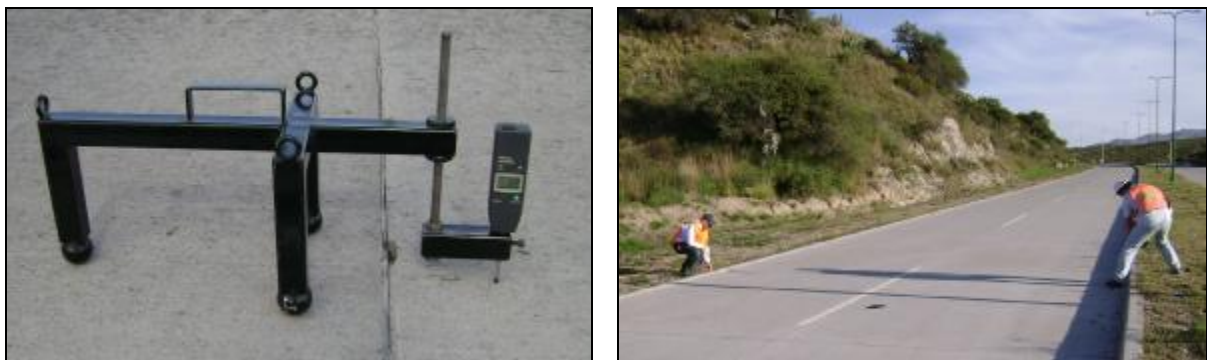
Figura 6. Escalonímetro utilizado y relevamiento de deterioros en campaña

A través de sucesivas campañas, se relevaron deterioros tales como escalonamiento y deterioro en juntas y fisuración de losas. El escalonamiento se registró mediante un escalonímetro, en tanto que los otros tipos de deterioro fueron relevados en planillas mediante inspección visual (Fig. 6), siguiendo las directivas indicadas en el Manual de Identificación Deterioros del LTPP (SHRP, 1993). En cada sección analizada se registró la temperatura ambiente. Los datos de IRI fueron suministrados por la DNV e ICPA. Luego se procesó y revisó toda la información para ser introducida en el software MEPDG.

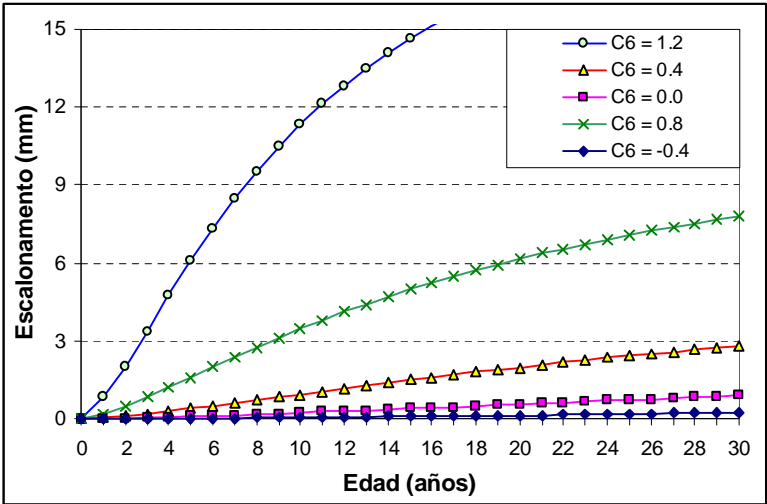
Figura 7. Análisis de sensibilidad del escalonamiento predicho (confiabilidad 50%), respecto a variaciones en el valor del coeficiente de calibración C_6

Para cada sección de estudio se calibraron los valores del coeficiente C₆ utilizando el software MEPDG, variando dicho coeficiente hasta lograr la coincidencia entre los valores de escalonamiento predicho y observado. El factor EROD se seleccionó para cada sección de acuerdo al tipo de base, según se indica en el procedimiento establecido en la Guía MEPDG, ajustando el valor de acuerdo al comportamiento observado en el pavimento. Por

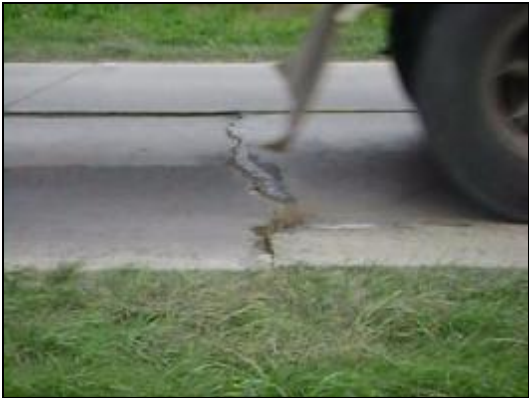
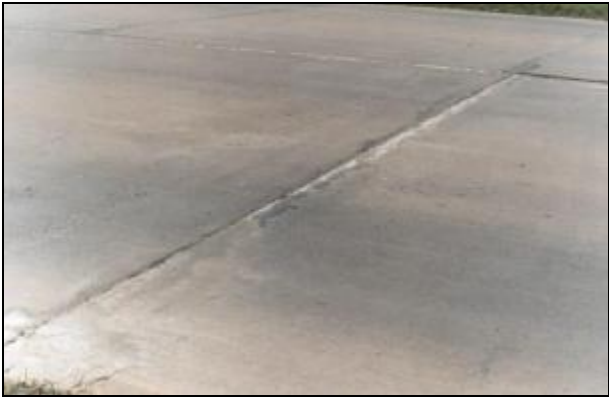
Figura 8. a) Bombeo en una fisura transversal de alta severidad, con eyección de material líquido. b) Sello deteriorado y elevado escalonamiento en una junta transversal

ejemplo para la RN A019 en Córdoba, con una base granular tratada y un bajo nivel observado de deterioros, se adoptó un valor EROD = 1. Para la sección II de la RN 127, donde se observó bombeo de agua con material fino en suspensión, y altos niveles de escalonamiento, tal como ilustra la Figura 8, se adoptó un valor EROD = 5.

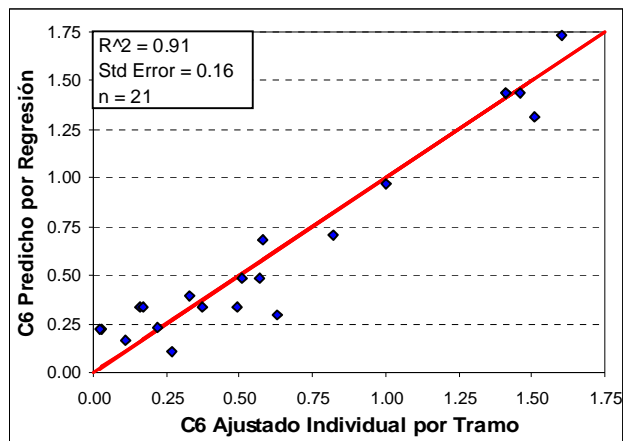
Figura 9. Valores Predichos con Ecuación 7 vs. Ajustados por Tramo para el Coeficiente C_6

De acuerdo a los valores obtenidos para los coeficientes que indican la bondad de ajuste de la regresión, el modelo de la Ec. 7 presenta un muy buen ajuste ($R^2 = 0,91$ y SEE = 0,16), tal como puede apreciarse visualmente en la Fig. 9, donde se muestra la gráfica de valores de C_6 estimados con Ec. 7 versus valores de C_6 ajustados individualmente para cada tramo (es decir, los que aparecen en la Tabla 5).

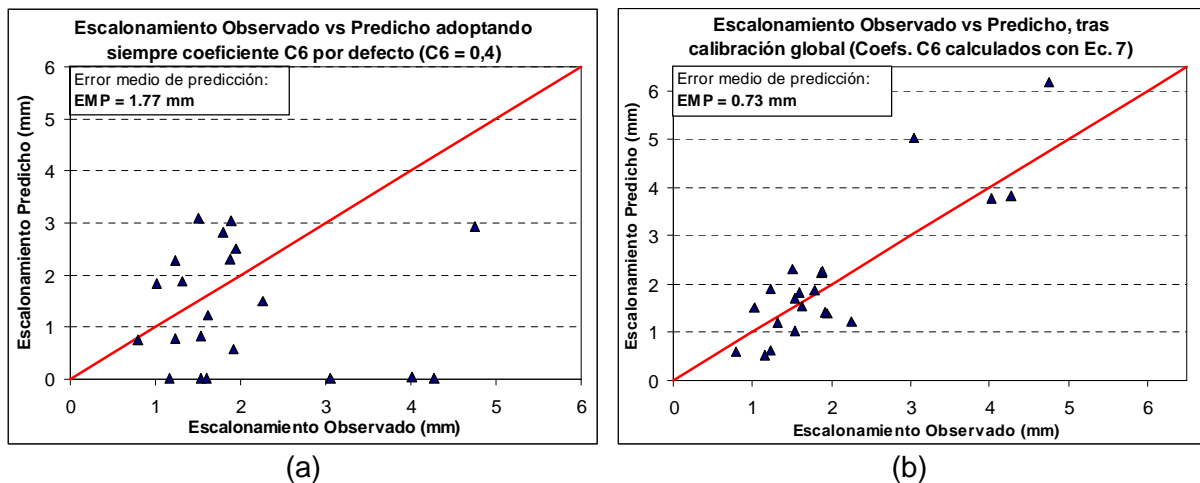
Figura 10. Dispersión del escalonamiento observado vs predicciones realizadas usando coeficiente C_6 por defecto (10-a) y usando valores de C_6 calculados con Ec. 7 (10-b)

Por consiguiente, la calibración efectuada permitiría mejorar sensiblemente el ajuste a las condiciones locales del modelo de escalonamiento, respecto a usar el modelo de escalonamiento original sin ajustar. Eso queda demostrado en las gráficas de la Figura 10, donde se muestra en primer lugar la dispersión que existe entre los valores de escalonamiento predichos por el modelo sin calibrar (Fig. 10-a), y luego cómo se reduce dicha dispersión a menos de la mitad, al utilizar los valores de C_6 predichos utilizando la Ecuación 7 (Fig. 10-b).

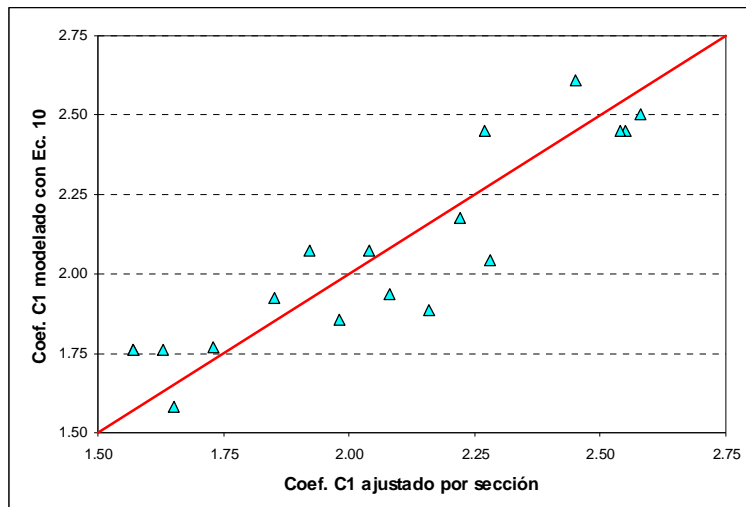
Figura 13. Valores Predichos con Ec. 10 vs. Ajustados por Tramo para el Coeficiente C_1

La Fig. 13 presenta la gráfica de valores C_1 ajustados para cada sección individualmente, versus los valores de C_1 estimados usando la Ec. 10, mostrando un ajuste bastante aceptable.

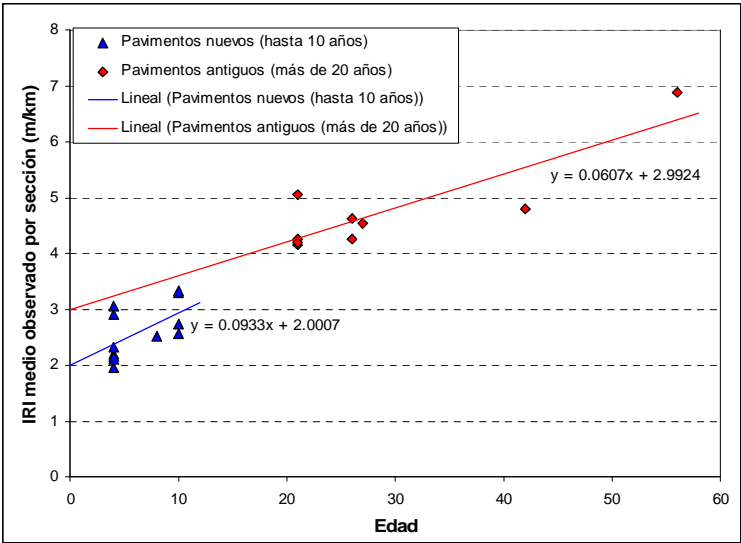
Figura 15. Estimaciones de IRI_0 mediante aproximación lineal en las secciones evaluadas

La Fig. 15 muestra el análisis efectuado analizando por separado pavimentos “nuevos” de aquellos más “antiguos”. Los más “nuevos” son aquellos que han sido construidos desde mediados de la década de los ´90, cuando comienzan a utilizarse en forma generalizada las tecnologías de alto rendimiento para la construcción de pavimentos de hormigón, con el uso de pavimentadoras de encofrado deslizante. Puede verse que para los pavimentos más recientes, el valor de IRI_0 extrapolado está en el orden de los 2 m/km, en tanto que para los pavimentos más antiguos, el IRI_0 extrapolado es de aproximadamente 3 m/km.

Esto muestra claramente, por un lado, la diferencia en calidad de rodadura que se puede alcanzar con las tecnologías de alto rendimiento para la pavimentación con hormigón, respecto a la construcción tradicional usada hasta hace un par de décadas, logrando reducir al menos en un tercio el valor de IRI_0 , según puede apreciarse en la Fig. 15.

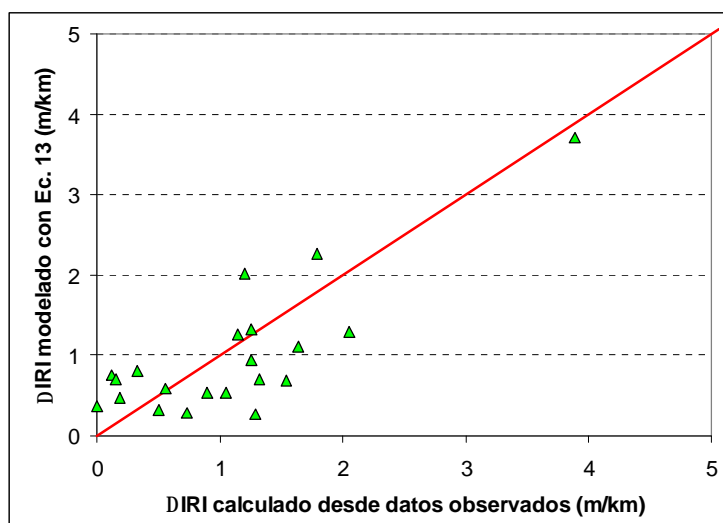
Figura 16. Δ IRI modelado con Ec. 13 vs. Δ IRI calculado desde valores observados de IRI

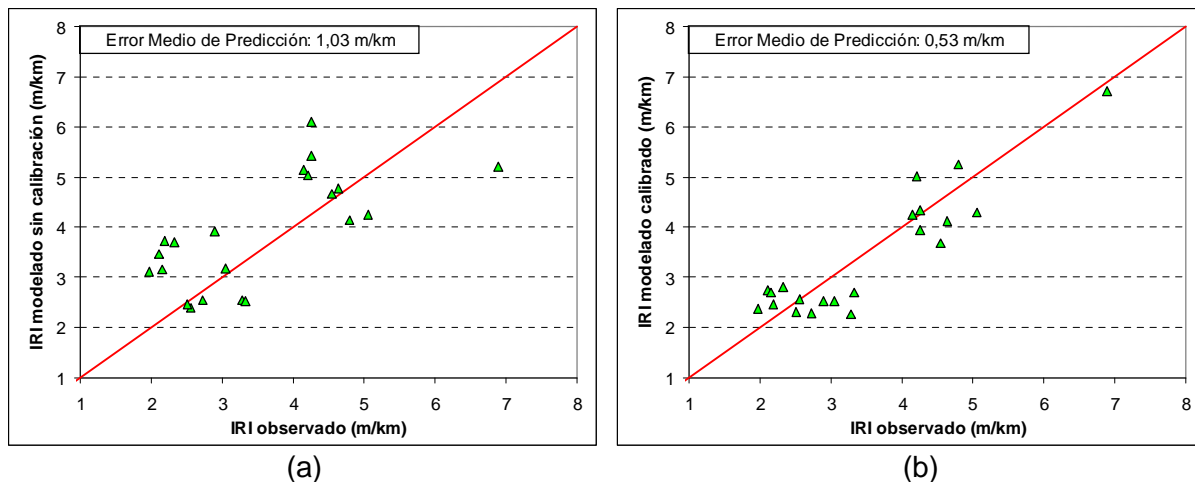
Figura 17. Dispersión del IRI observado vs. predicciones de IRI realizadas usando coeficientes por defecto (17-a), y usando coeficientes calibrados (17-b), según Tabla 6

La conveniencia de efectuar la calibración se presenta claramente en la Figura 17, donde se muestran los valores observados de IRI versus los valores predichos con coeficientes por defecto (Fig. 17-a), y versus los valores predichos luego de la calibración (Fig. 17-b), demostrando que al utilizar los coeficientes indicados en la Tabla 6, la dispersión entre datos predichos y observados se reduce prácticamente a la mitad.
