Pavimentos - T 068

EXPERIENCIAS EN LA APLICACIÓN DE BISCHOFITA PARA LA CONSERVACIÓN DE CAMINOS ENRIPIADOS EN LA PROVINCIA DE SAN JUAN

EXPERIENCIAS EN LA APLICACIÓN DE CLORURO DE MAGNESIO HEXAHIDRATADO (BISCHOFITA) PARA LA CONSERVACIÓN DE CAMINOS ENRIPIADOS EN LA PROVINCIA DE SAN JUAN

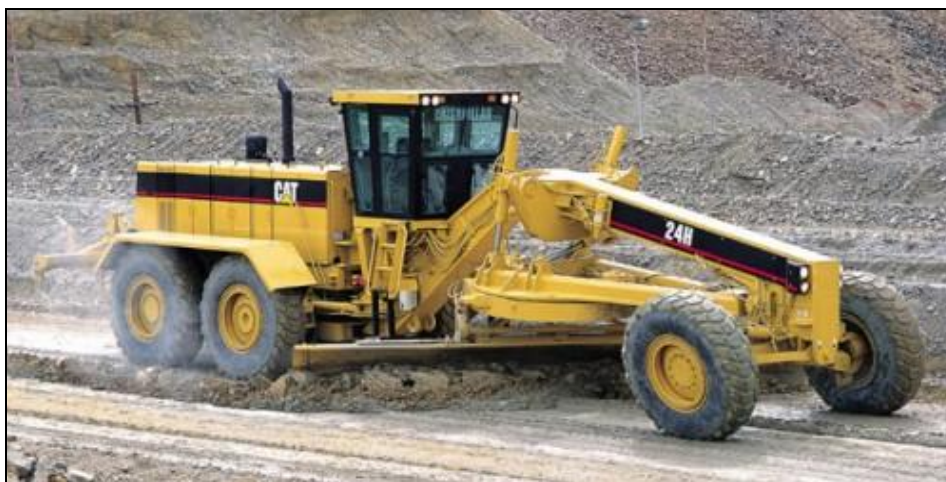
Figura 1. Motoniveladora realizando tareas de reperfilado en un camino no pavimentado

Para ello, los organismos viales aplican usualmente técnicas tradicionales de conservación, que incluyen el repavimentado (pasada de motoniveladora para restaurar el perfil transversal del camino y mejorar su transitabilidad, tal como se muestra en la Fig. 1), la reposición de capa de grava (colocación de ripio graduado para restaurar un determinado espesor de capa de rodamiento), la mejora de baches mediante colocación puntual de grava, riego y compactación superficial, etc. Todas estas técnicas tradicionales incluyen solamente al agua como "ligante" temporal entre las partículas, y su influencia desaparece al evaporarse.

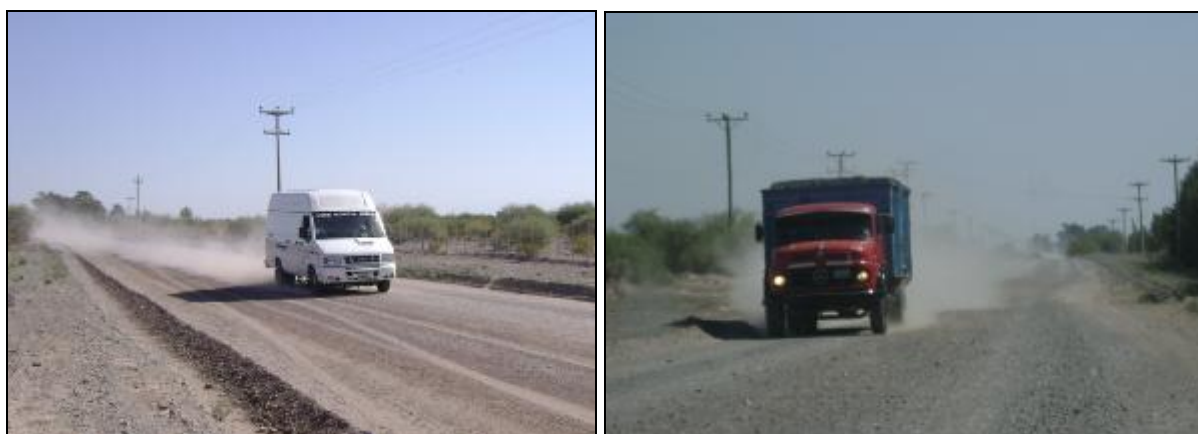
Figura 2. Polvo emitido en caminos no pavimentados, vehículos livianos y pesados

Pero además, durante la temporada estival, el calor y la sequedad incrementan sensiblemente el problema de la emisión de polvo asociada a este tipo de caminos (Fig. 2). Las altas temperaturas y la escasez de lluvias provocan que las carpetas granulares pierdan progresivamente su humedad, debilitando la cohesión entre partículas finas y gruesas. La abrasión producida por los vehículos termina por romper el enlace fino-grueso y el material

más pequeño se eleva en forma de polvo, depositándose gran parte en la zona lateral al camino, principalmente sobre casas y cultivos. El material más grueso comienza a deformarse y disgregarse rápidamente al perder la fracción fina que favorecía la cohesión del conjunto, formando serruchos y baches (Campos y Espinoza, 2006). Es importante destacar que la emisión de polvo resulta ser la expresión más notoria de un problema subyacente aun más importante, que es la progresiva rotura y deterioro de la superficie no pavimentada, íntimamente vinculada con la pérdida de humedad.

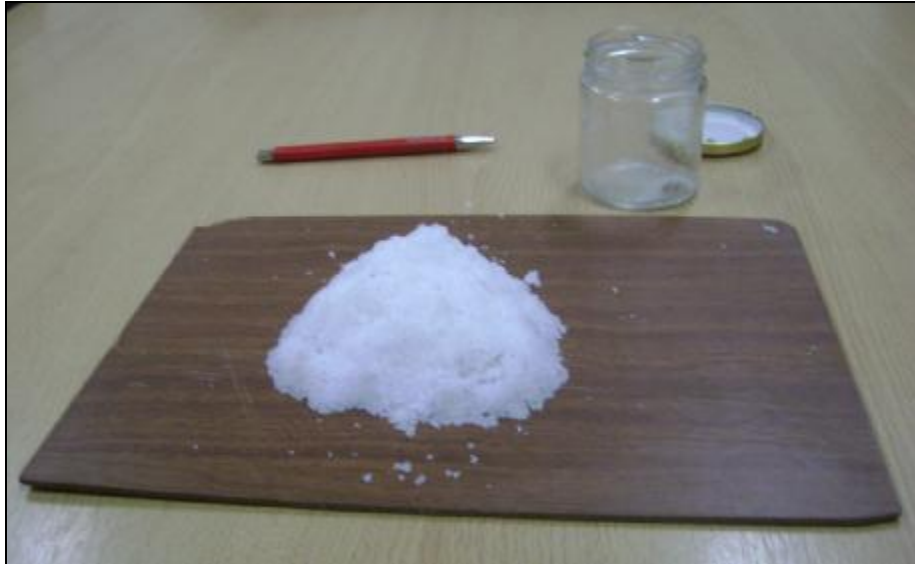
Figura 4. Muestra de bischofita (cloruro de magnesio hexahidratado)

Químicamente, el cloruro de magnesio hexahidratado está constituido por un 10,5% de magnesio, un 33,5% de cloro, un 52% de agua y un 4% de impurezas, aproximadamente. Es de color blanco (Fig. 4), grasoso al tacto por su gran contenido de humedad, y para el uso vial presenta las siguientes propiedades útiles:

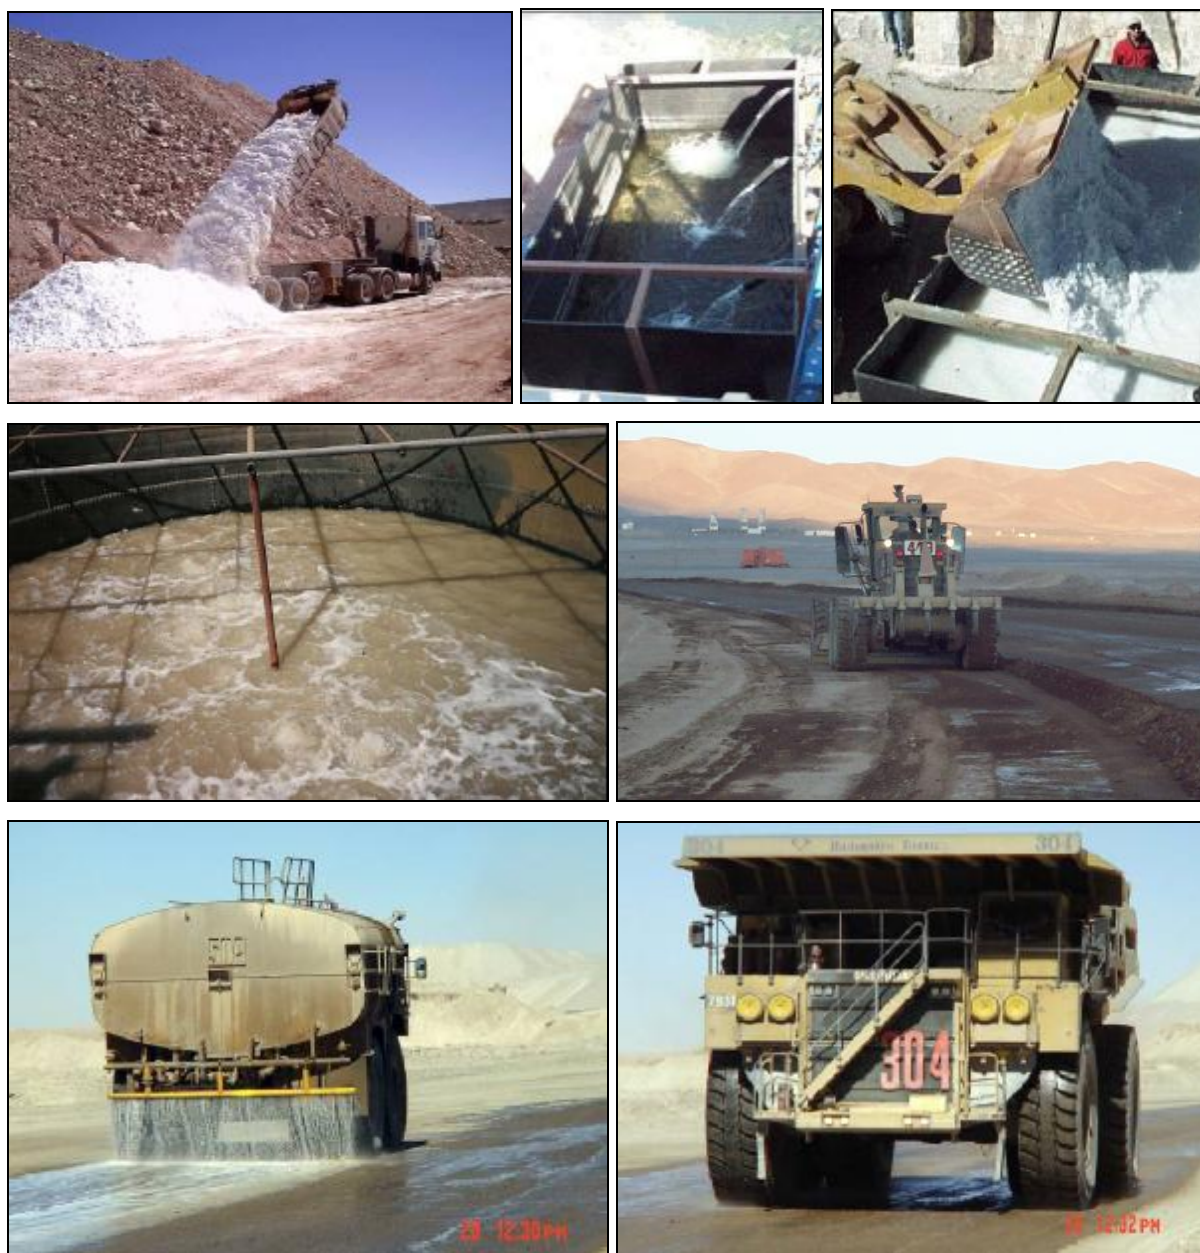
Figura 5. Ejecución de tratamiento supresor de polvo con bischofita (Halles et al., 2005)

- Como tratamiento supresor de polvo: el camino enripiado debe ser previamente preparado, humedecido y compactado, y estar libre de deterioro en superficie, con un bombeo transversal de entre 3,5% y 4% para permitir el escurrimiento transversal del agua de lluvia. De preferencia, el material deberá contener una proporción de material fino en el orden del 10 al 20% para asegurar cohesión (en tal sentido, mejor si son finos plásticos), y al menos un 20% de material granular con tamaño superior a 10 mm para asegurar un mínimo de estabilidad estructural. Sobre esta capa se aplica una serie de riegos de salmuera de cloruro de magnesio, cuya disolución debe ser homogénea y estar en proporción 1,5 a 1 con el agua (en peso), con lo cual la salmuera tendrá una densidad de $1,25\text{ tn/m}^3$. Se recomienda aplicar unos 4 l/m^2 de riego sobre el camino, pudiendo variar la dosis en función de la geometría del camino, tránsito futuro, o también de la proporción de finos plásticos (Thenoux y Vera, 2003).

De esta manera, se consigue una costra superficial durable que reduce casi por completo la dispersión del polvo causada por el tránsito vehicular, mejorando sensiblemente las condiciones ambientales en la zona aledaña. En la Fig. 5 se muestra la serie de actividades que componen la aplicación del tratamiento supresor de polvo en un camino minero: traslado del producto a la obra, preparación de la solución, preparación del camino a tratar, riego del producto y compactación final del camino ya tratado (Halles et al., 2005).

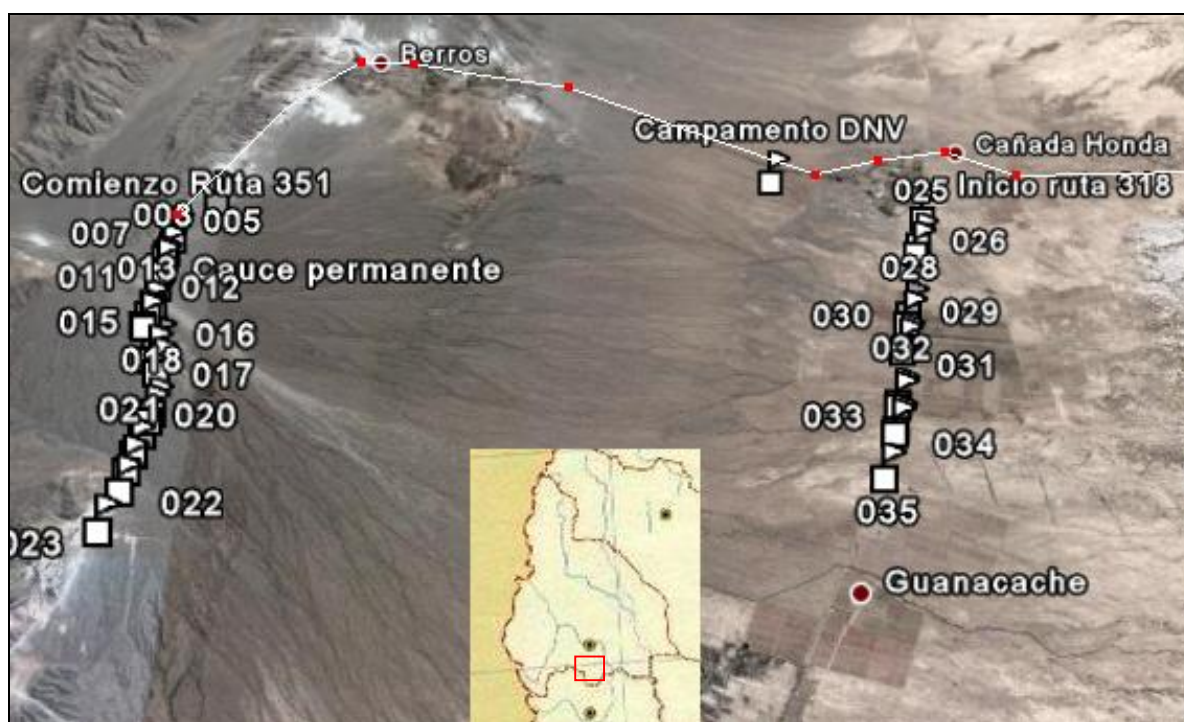
Figura 7. Ubicación de tramos de las rutas provinciales N° 318 y N° 351 evaluados para formar parte del estudio de campo en el proyecto

En una etapa inicial, se evaluó la posibilidad de ejecutar los estudios de campo en dos tramos de rutas provinciales no pavimentadas situadas en las cercanías de la localidad de Los Berros, departamento Sarmiento, en la provincia de San Juan, en el sector mostrado en la Fig. 7, donde la traza que se observa en color blanco corresponde a la principal ruta pavimentada de la zona, la R.N. N° 153. Los tramos corresponden a las siguientes rutas:

- Ruta Provincial N° 318 - Tramo: Cañada Honda – Guanacache
- Ruta Provincial N° 351 - Tramo: Emp. Ruta Nac. N° 153 – Calera San Juan

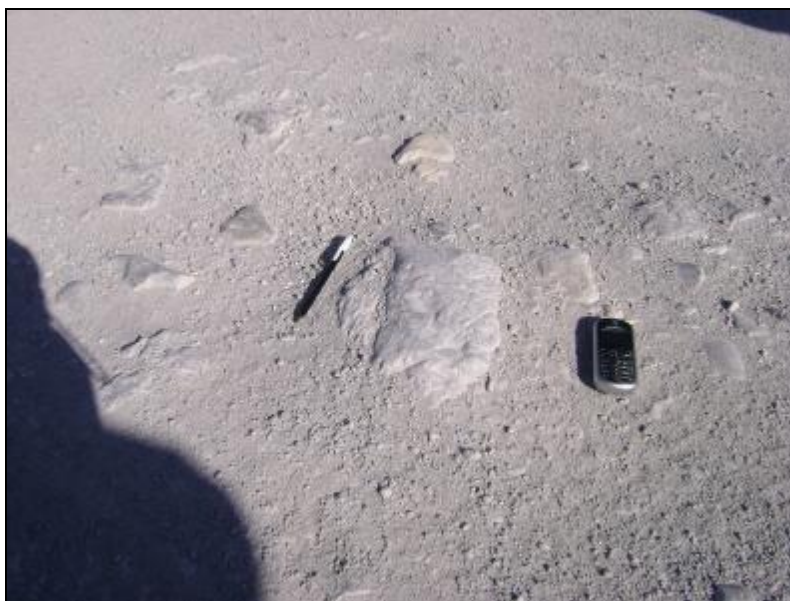
Figura 8. Material pétreo superficial del tramo no pavimentado en la R.P. N° 351

Sin embargo, un análisis más detallado de las características del mismo reveló que su conformación superficial presentaba una importante cantidad de material pétreo de gran tamaño, tal como puede apreciarse en la Fig. 8, que corresponde a subrasante de faldeo de cordones serranos ubicados al oeste del camino.

Dicho material debía ser removido por maquinaria pesada en un espesor de entre 0,5 y 0,75 m, o bien recubierto con una capa de ripio de espesor mínimo 20 cm, en toda la longitud prevista para las mediciones, en ambos casos a un costo que quedaba fuera del presupuesto considerado originalmente para el proyecto.

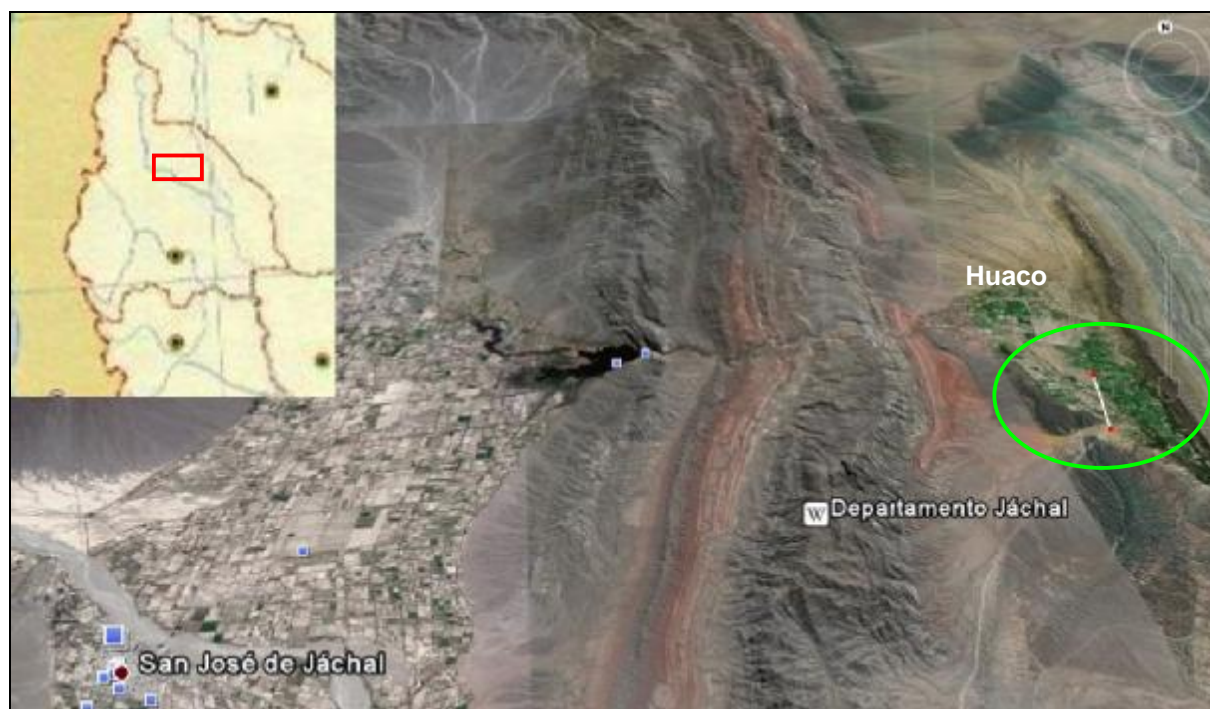
Figura 9. Ubicación del tramo preseleccionado sobre el acceso sur a la localidad de Huaco, departamento Jáchal, zona norte de la provincia de San Juan

Este tramo, cuya ubicación se muestra en la Fig. 9, tiene una longitud de aproximadamente 3 km, es predominantemente recto aunque de topografía ondulada, como se aprecia en la salida gráfica de software de procesamiento de datos recopilados con GPS mostrada en la Fig. 10, y presenta en general mejores condiciones para la realización del estudio.

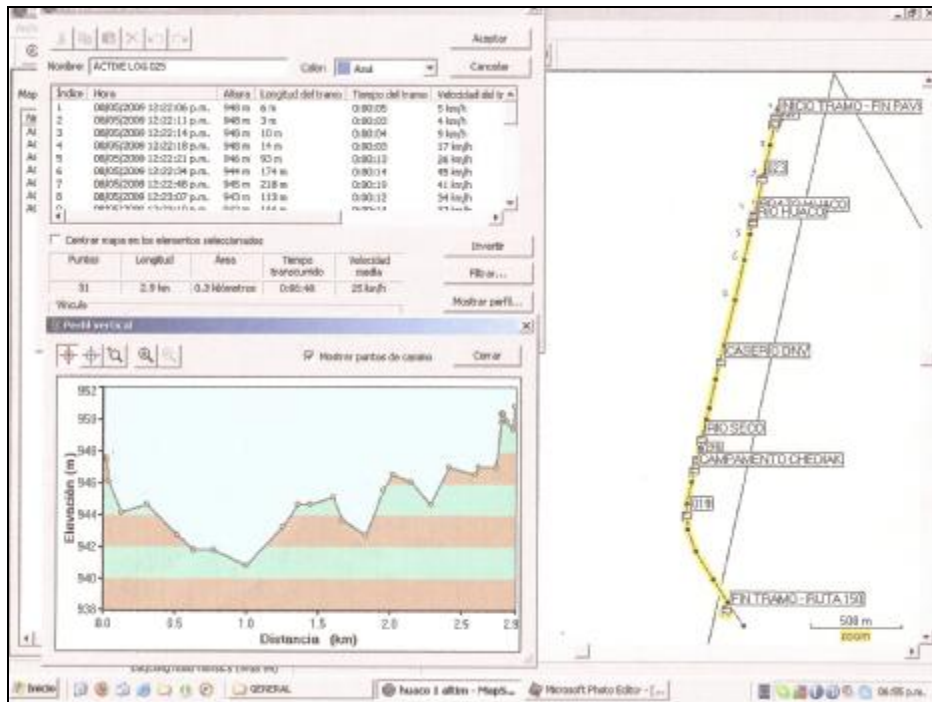
Figura 10. Determinación preliminar de la configuración planialtimétrica, tramo no pavimentado de acceso sur a la localidad de Huaco

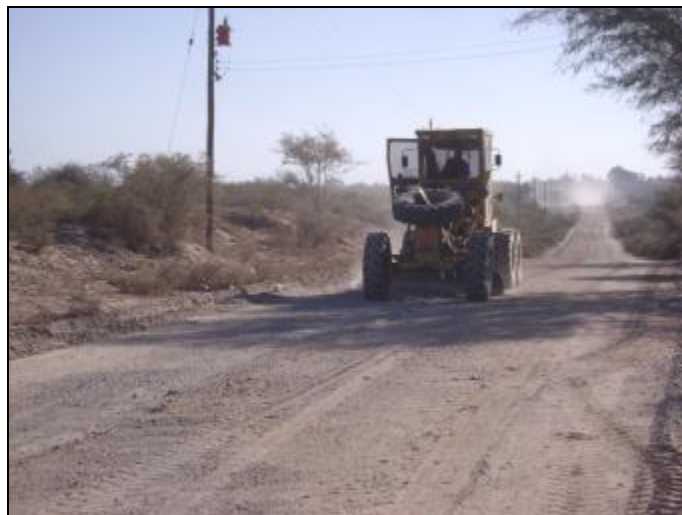
Figura 11. Actividades de reacondicionamiento preliminar, acceso sur a Huaco

A la fecha de elaboración de este artículo dicho tramo se encuentra en etapa de reacondicionamiento (Fig. 11), previéndose finalizar con las tareas de puesta a punto a cargo de la D.N.V. entre los meses de junio y julio del 2009.

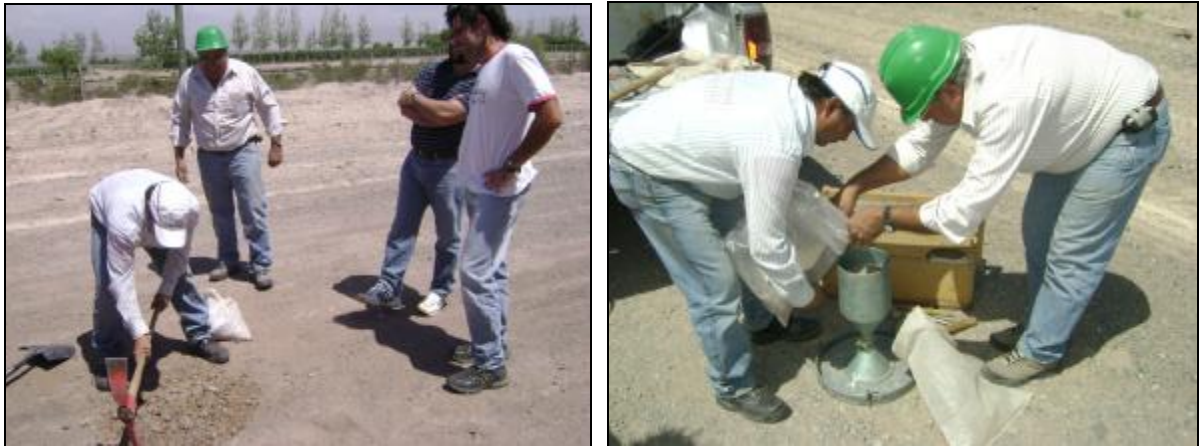
Figura 13. Recolección de muestras del material de superficie de rodadura en los tramos

En los otros dos subtramos de la R.P. N° 318, se llevaron a cabo tareas de reacondicionamiento de la capa superficial de rodado, a cargo de la D.N.V., en coordinación con el Municipio de Sarmiento. Previo a esta actividad, personal de la D.N.V. efectuó la toma de muestras del material ripioso superficial preexistente (Fig. 13), y del ripio aportado desde las canteras, los que arrojaron los resultados presentados en la Tabla 1.

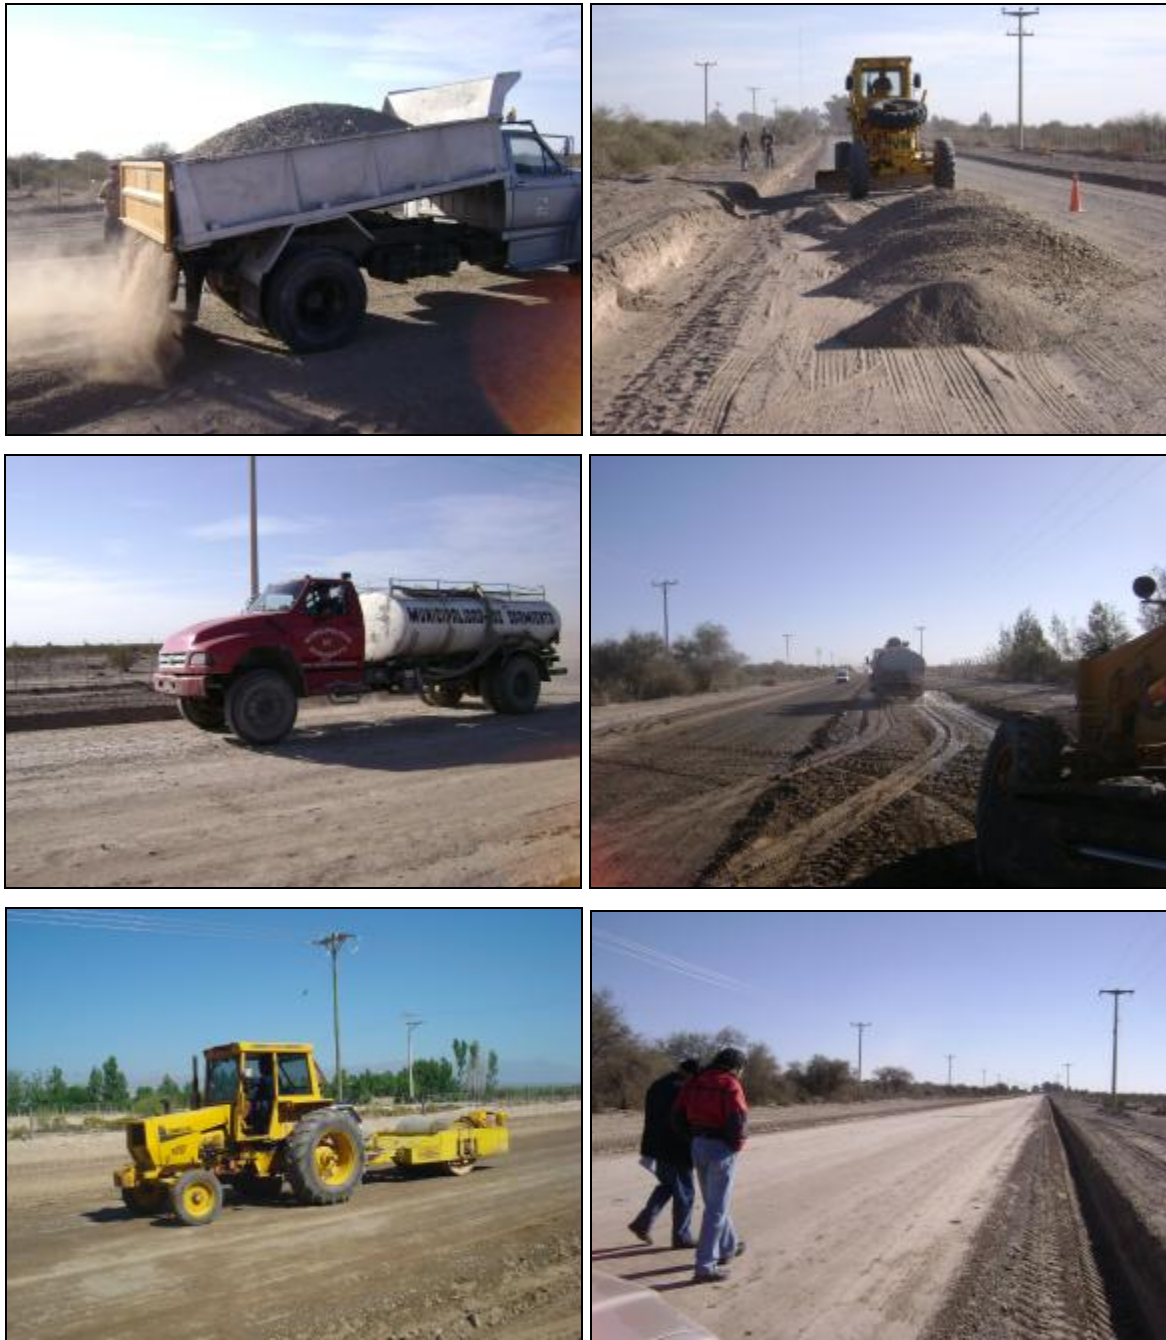
Figura 14. Actividades realizadas durante la conformación de los tramos bajo estudio

Las tareas de reacondicionamiento comenzaron en primer lugar con el relleno de sectores con fallas puntuales, para lo cual se aportó material de ripio proveniente de canteras cercanas, el cual también fue utilizado para conformar el perfil de la sección transversal, con cunetas laterales para facilitar el drenaje de la calzada. Una vez alcanzado el gálibo prefijado, se procedió al remezclado, humectación y compactación de la capa superficial en un espesor mínimo de 5 cm, bajo la premisa de una pendiente transversal (bombeo) de entre 3,5% y 4% para asegurar el drenaje superficial de la capa de rodamiento hacia las cunetas laterales, tal como se muestra en la secuencia presentada en la Fig. 14.

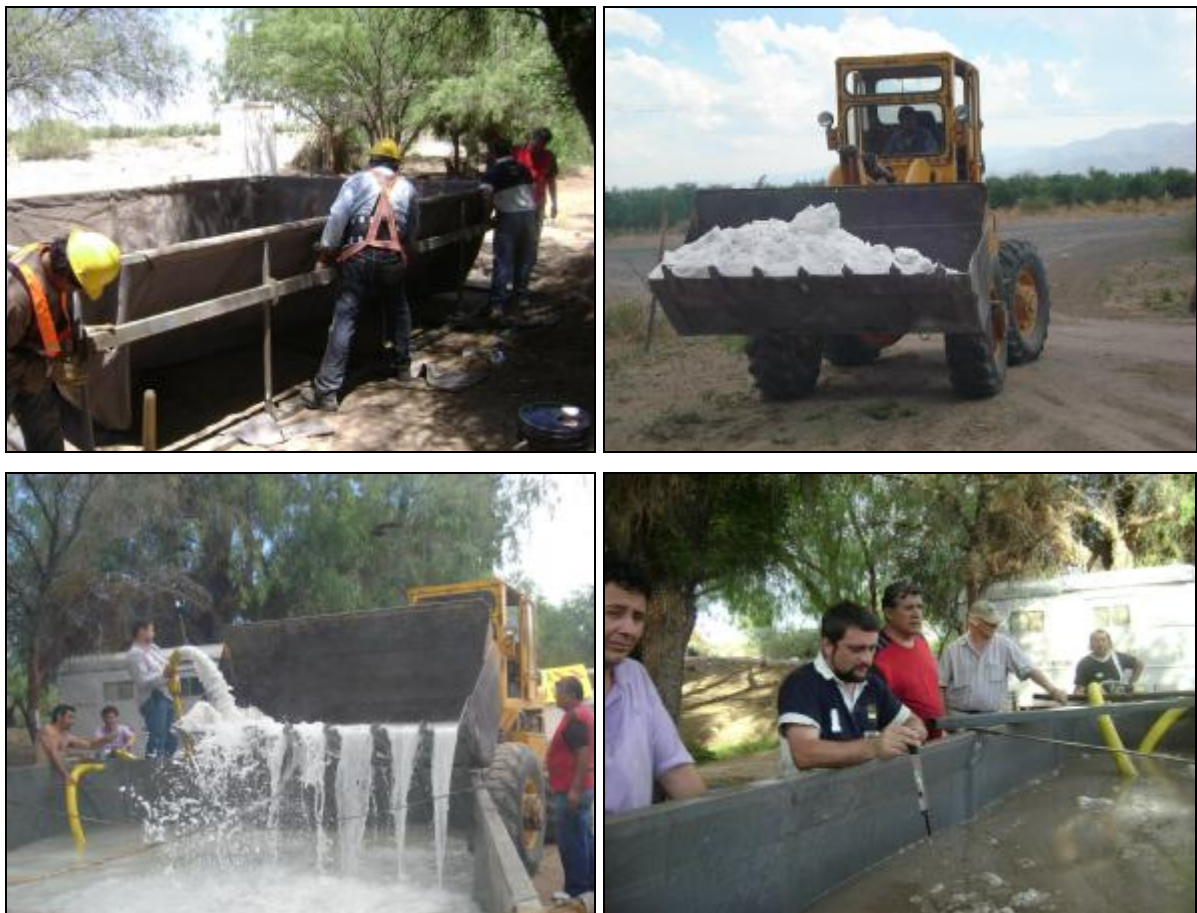
Figura 15. Proceso de preparación de la solución de bischofita en un reservorio

- Se vuelve a cargar bischofita y se repite el proceso tantas veces como sea necesario, midiendo la densidad con un densímetro de tipo hidráulico, hasta alcanzar $1,25 \text{ kg/dm}^3$ tal como lo exigen las especificaciones. De esta forma se asegura que se ha disuelto una proporción 1,5 : 1 de bischofita en agua, en peso, lo cual es el valor óptimo para ser aplicado en un tratamiento supresor de polvo.

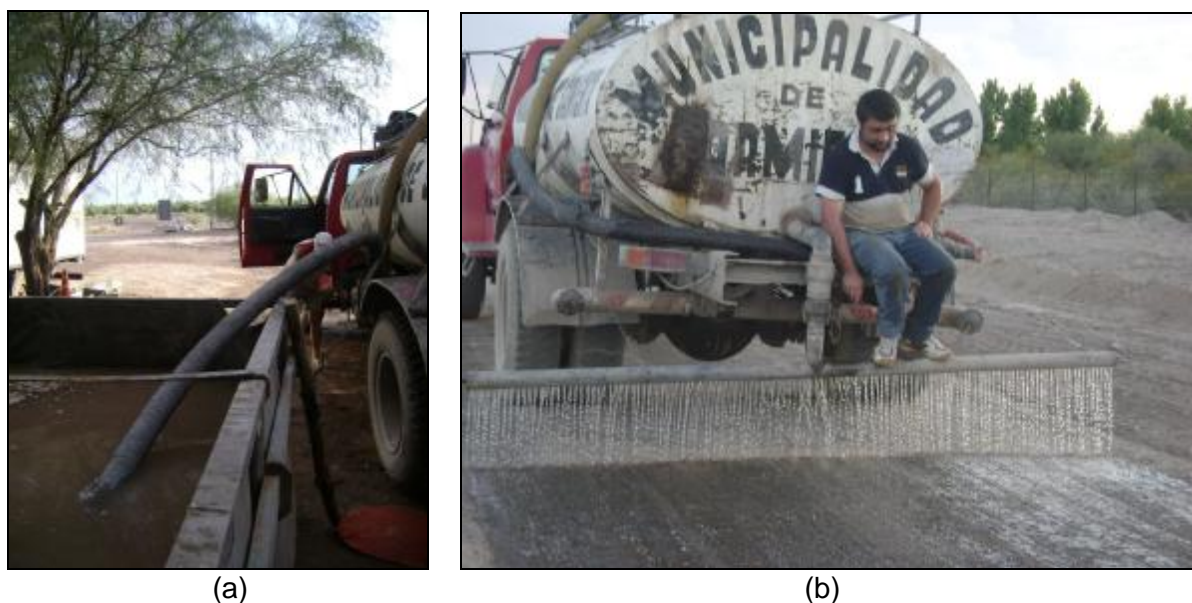
Figura 17. Cargado de solución de bischofita en el camión regador (17-a) y aplicación de riego de la solución sobre el segundo subtramo de la R.P. N° 318 (17-b)

Una vez finalizado el proceso de preparación, se carga la solución de bischofita en el camión regador provisto del barral de distribución correspondiente (Fig. 17-a). Para optimizar el proceso, se debe disponer de un aparato que permita regular el caudal de riego, ya que al hacerlo sólo por gravedad, la presión de salida del líquido va variando y no se garantiza que el camión vaya aplicando la misma cantidad de solución por m² de superficie, de acuerdo a los protocolos establecidos por las correspondientes especificaciones técnicas (Thenoux y Vera, 2003). En caso que la superficie a regar esté seca o con algo de material fino suelto en superficie al momento de aplicar el tratamiento supresor de polvo (TSP), se recomienda hacer un riego previo con agua únicamente, de modo de asegurar una adecuada humectación que facilite la penetración y mezclado de la solución supresora con el material de la superficie.

El ajuste final del caudal de aplicación se efectúa en terreno, en función de lo observado en obra. Dicho ajuste se realiza mediante la regulación de la velocidad del equipo aplicador y/o de la bomba de riego. Al momento de aplicar el riego en la R.P. N° 318 no se disponía de aparato para entregar un caudal de salida constante, por lo cual la regulación se hizo utilizando la manivela de control de caudales del barral. Cabe destacar que el barral utilizado se construyó específicamente para esta prueba por parte del municipio de Sarmiento, ya que no se disponía de un barral que permitiera regar transversalmente la superficie en forma homogénea. La Figura 17-b muestra la aplicación del primer riego sobre la superficie del tramo bajo estudio.

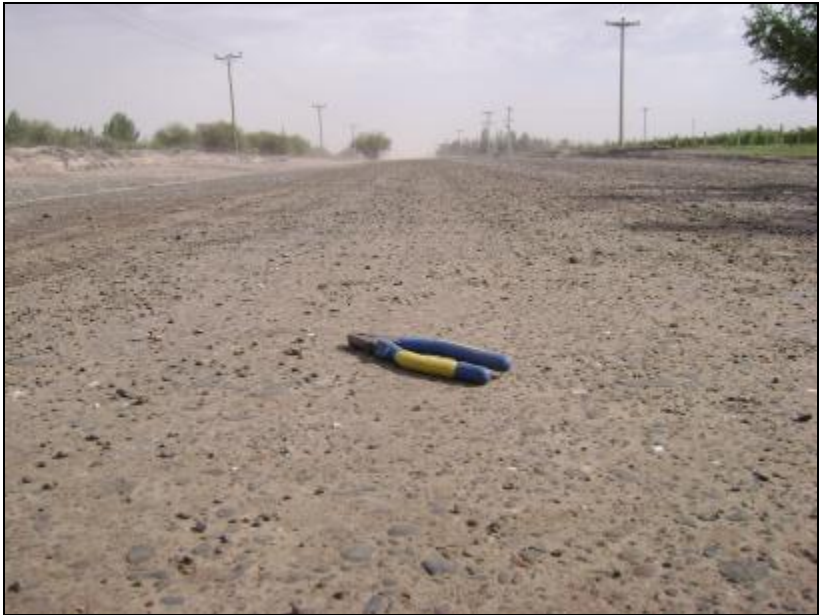
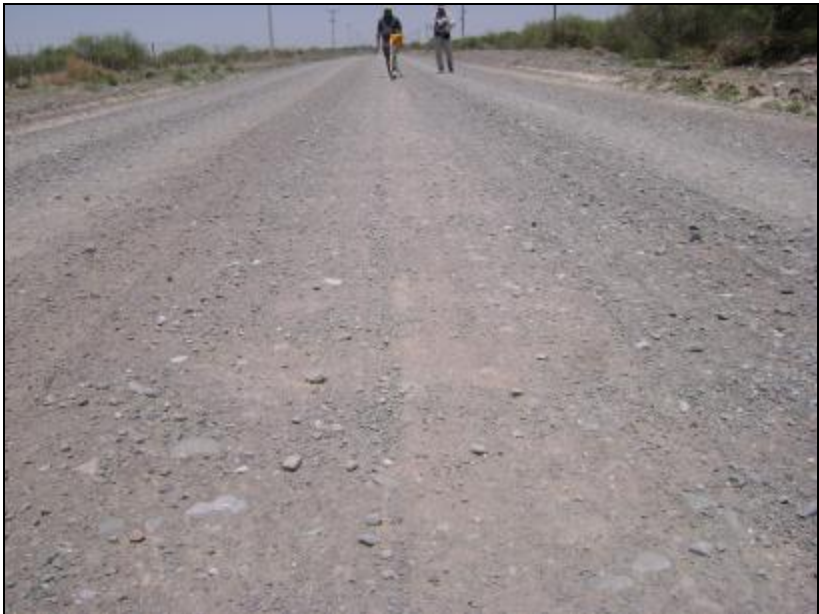
Figura 18. Comparación entre tramo regado con bischofita (18-a), y tramo no tratado (18-b)

Dependiendo de las condiciones climáticas reinantes, la superficie de la capa de rodamiento se mantendrá con un aspecto húmedo (cuando la humedad relativa ambiente sea media o alta), o se cristalizará proporcionando una superficie muy cohesionada (para valores bajos de humedad ambiental). En ambos casos, la supresión de polvo resulta sumamente efectiva. La Figura 18 refleja la comparación entre el sector tratado con bischofita (18-a), y el primer subtramo de la R.P. N° 318, donde no se aplicó el producto (18-b).

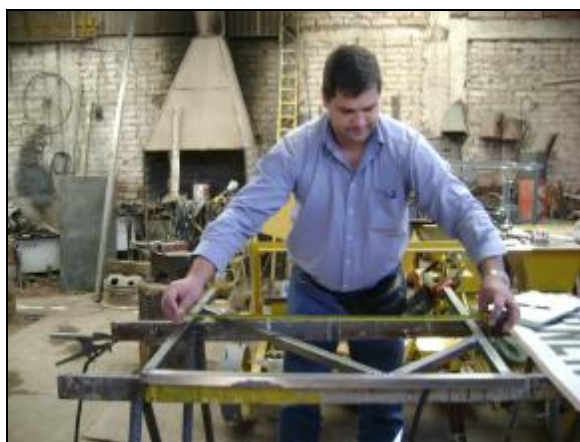
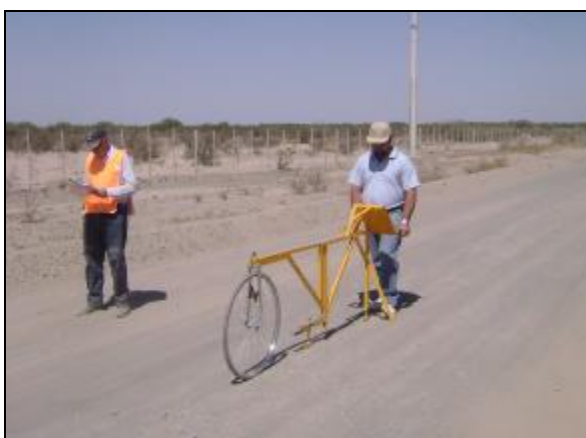
Figura 19. Construcción y uso en terreno de un aparato MERLIN para medir rugosidad

Dicha selección se basó en gran medida en razones presupuestarias, pero también considerando que el dispositivo MERLIN tiene muy buena correlación con el IRI y que su bajo rendimiento no resultaba una limitación importante en el caso bajo estudio, donde las longitudes de medición son bastante reducidas. A tal efecto, se construyó un aparato de este tipo por parte del personal de investigación de la Escuela de Ingeniería de Caminos de Montaña, como parte de las actividades propias del proyecto (Fig. 19-a), y se comenzó a utilizar inmediatamente luego de finalizadas las actividades de acondicionamiento de los tramos de la R.P. N° 318 (Fig. 19-b).

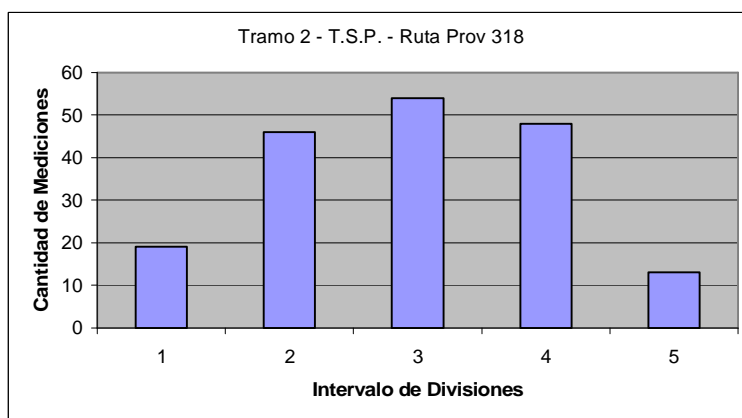
Figura 21. Ejemplo del procesamiento estadístico de datos obtenidos con MERLIN

$\text{IRI} = 0.593 + 0.0471 * \text{D} = 4.99 \text{ m/km}$

Tramo 2: TRATAMIENTO SUPRESOR DE POLVO
PROG 850 A 425 A 3M DE CUNETETA OESTE - PARTE 1

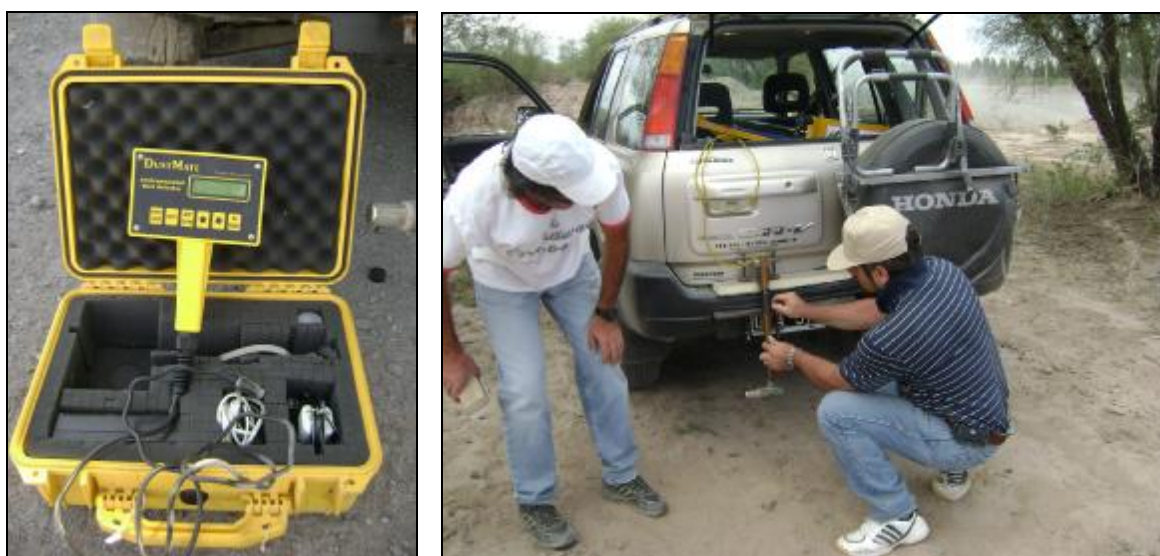
Figura 22. Aparato medidor de polvo y su instalación en el vehículo de medición

Para realizar las mediciones se instala el aspirador en el parachoques trasero del vehículo, justo detrás de la rueda trasera, de manera de obtener directamente la cantidad de polvo generada por la tracción del neumático con la carpeta (Fig. 22). El vehículo a medida que recorre el camino permite al equipo ir almacenando datos segundo a segundo del nivel de polvo en cada punto, con lo que finalmente es posible construir las curvas de distancia recorrida versus cantidad de partículas emitidas por unidad de tiempo.

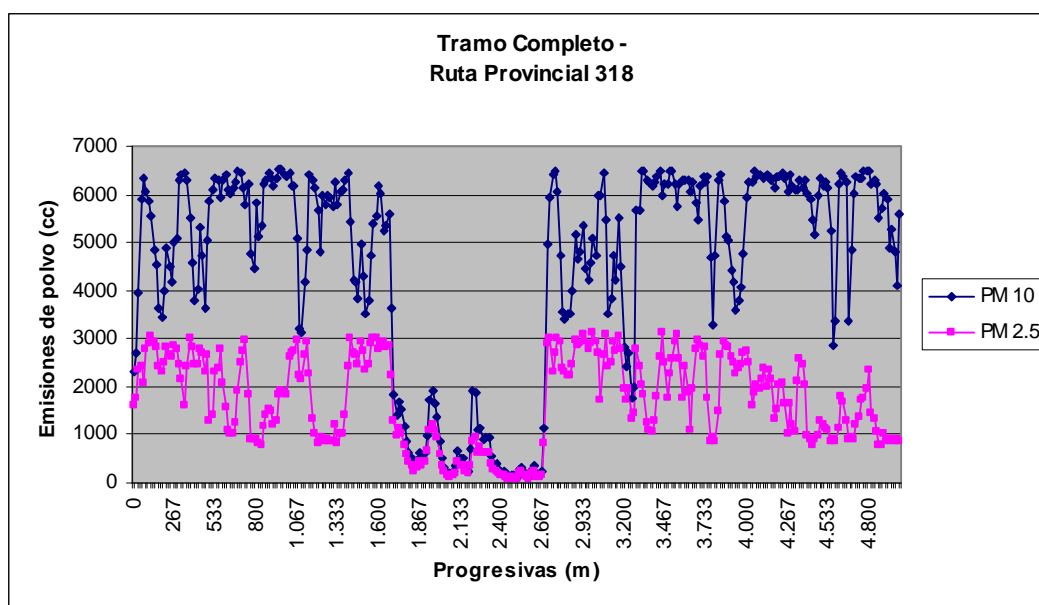
Figura 23. Registros de emisión de polvo, tramo completo de la R.P. N° 318

La figura 23 muestra el registro gráfico de dichas lecturas, con una dirección de circulación sur – norte (es decir, desde el final del subtramo hacia el inicio del mismo, en dirección al poblado de Cañada Honda). En dicha figura puede apreciarse claramente la disminución de la emisión de polvo que se registra cuando el vehículo pasa por el subtramo 2, en comparación con los valores de polvo emitido en el resto del subtramo, lo que demuestra la eficacia del tratamiento aplicado como reductor del efecto perjudicial asociado a la emisión de polvo en caminos no pavimentados.

Cabe aclarar que la curva graficada de emisión de partículas PM10 en la Fig. 23 también incluye a las partículas PM2,5, cuya curva específica aparece en la parte inferior del gráfico.
